# **ARQUITETURAS EM XISTO TRANSMONTANAS**

## **Caraterização e registos para a sua reabilitação**

Catarina Borges Carvalho  
Ano Letivo 2016/2017

Dissertação de Mestrado em Arquitetura  
Orientada pela Professora Doutora Clara Pimenta do Vale

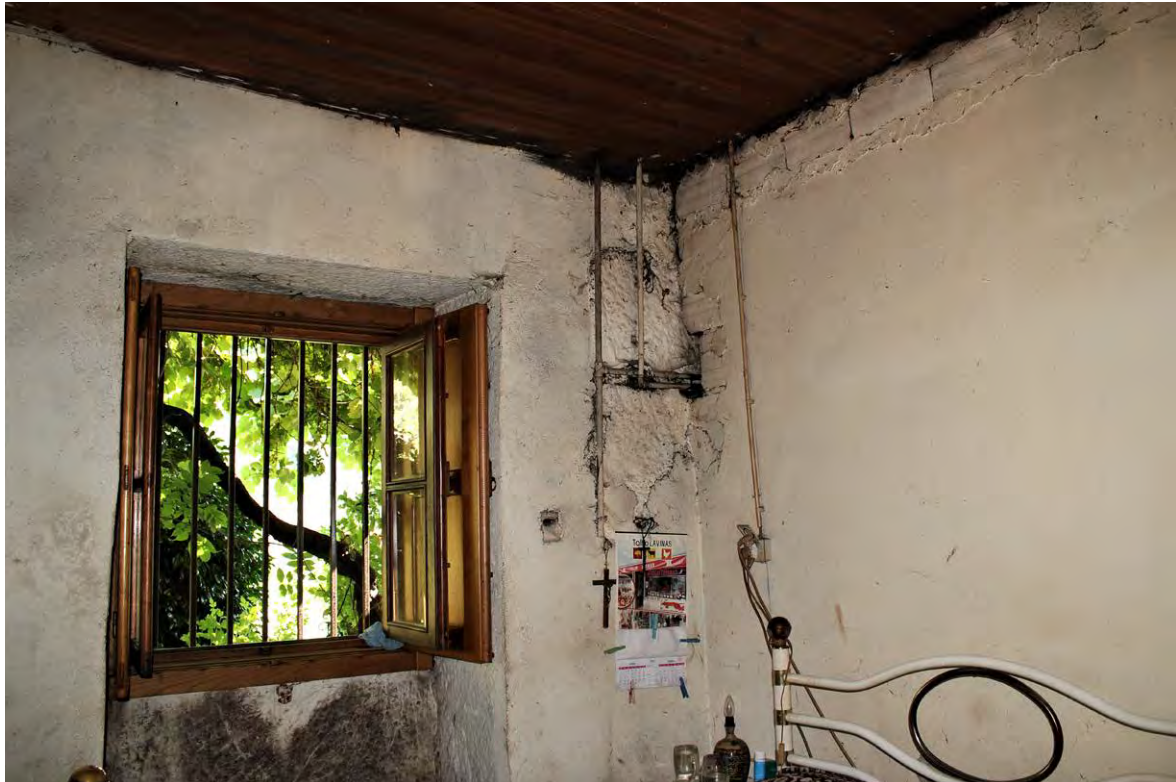
FIG. 2.83. Instalação elétrica dentro de um quarto. VC\_11(23)(B6).

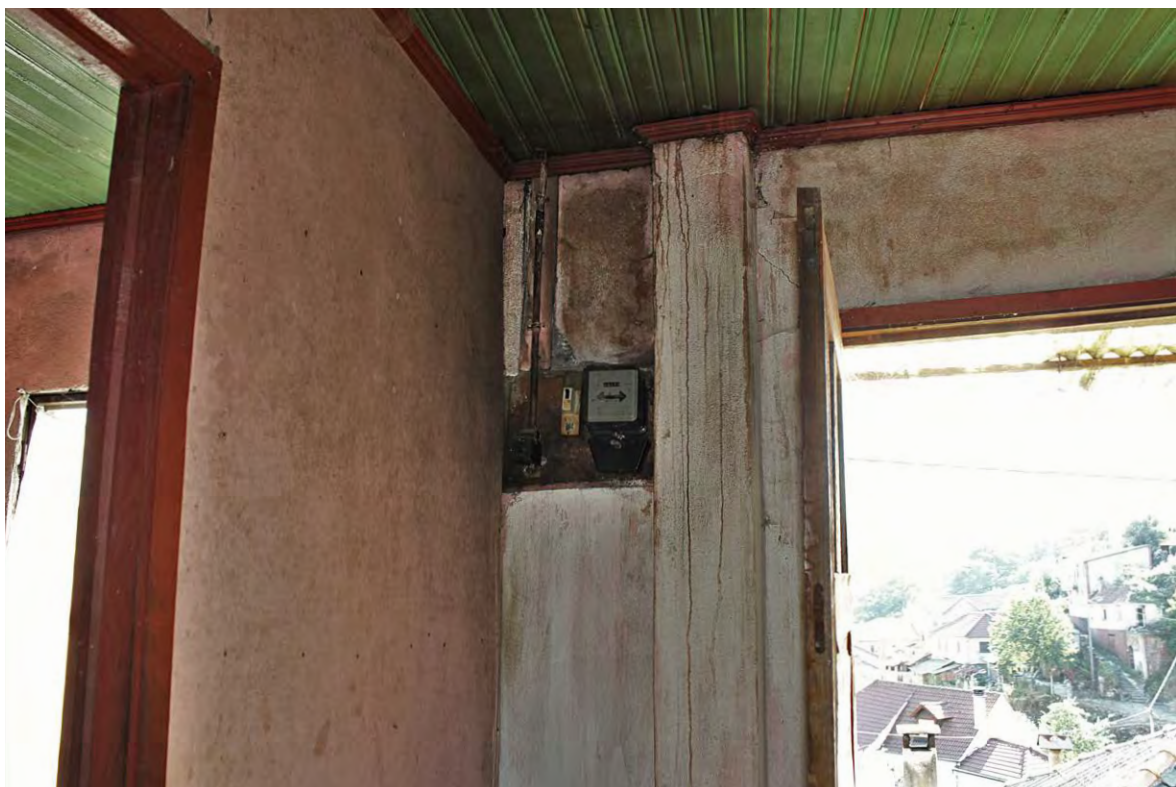
FIG. 2.84. Instalação elétrica sujeita à humidade da alvenaria e da cobertura. VC\_38(35)(B2).

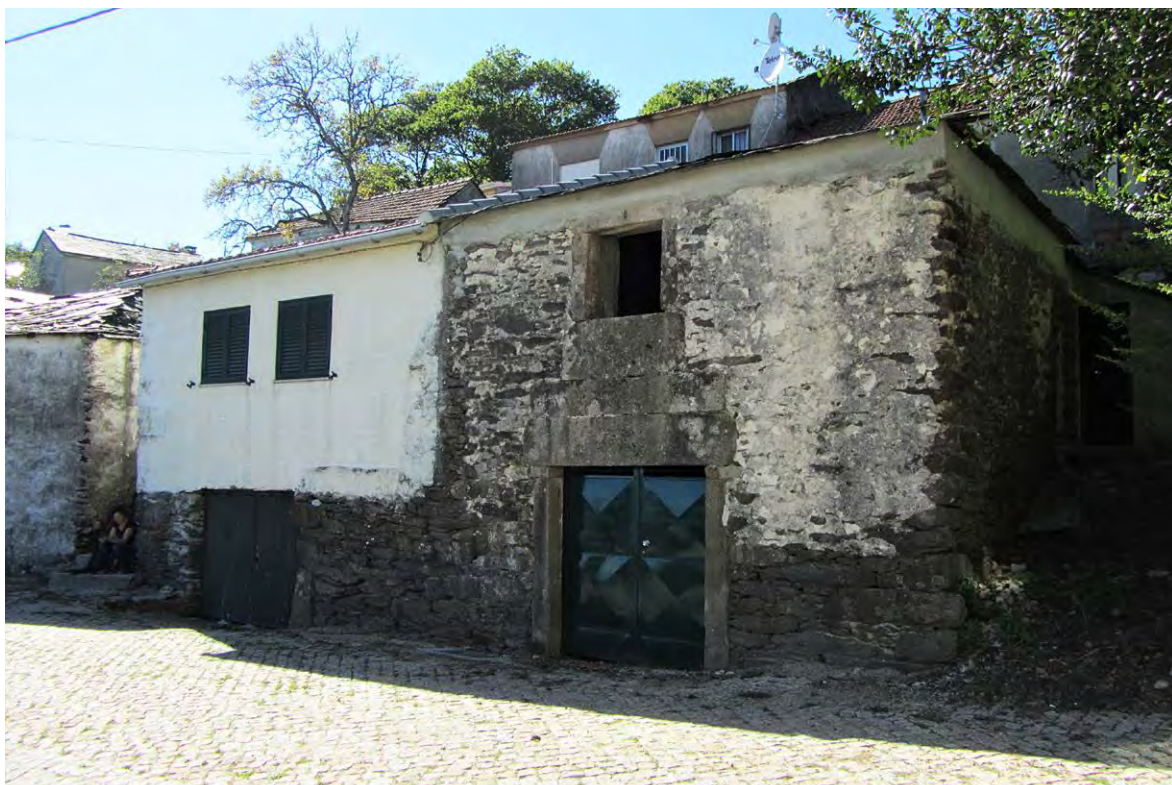
**FIG. 2.85. Edifício com revestimento de argamassa de cimento e ampliação em tijolo ou bloco de betão. MASC\_25(1) (F3).** Neste caso específico, podemos ver, por exemplo, a falta de manutenção do reboco exterior e os acrescentos, em cima de alvenarias insossas, de outros tipos de alvenarias mais regulares e assentes com argamassas de cimento.

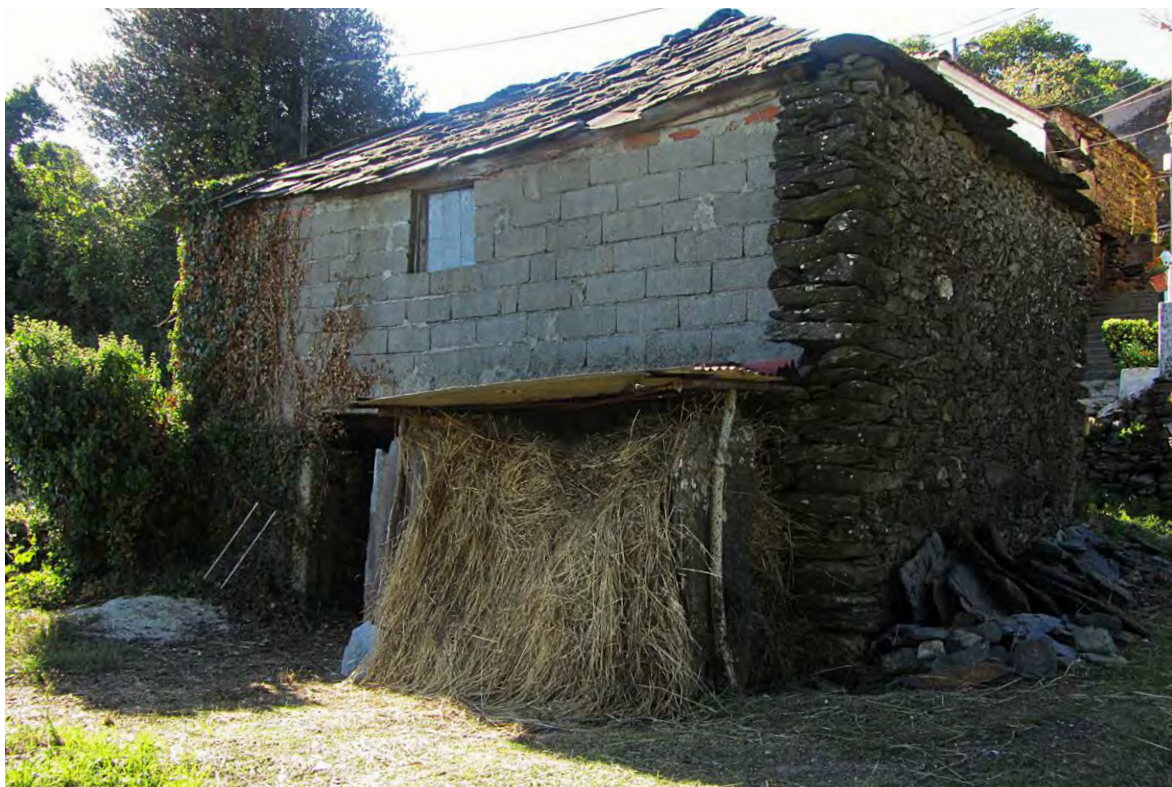
**FIG. 2.86. Palheiro em xisto com uma visível alteração das suas paredes estruturais com alvenaria de bloco de betão. MASC\_30(8)(F6/G6).**

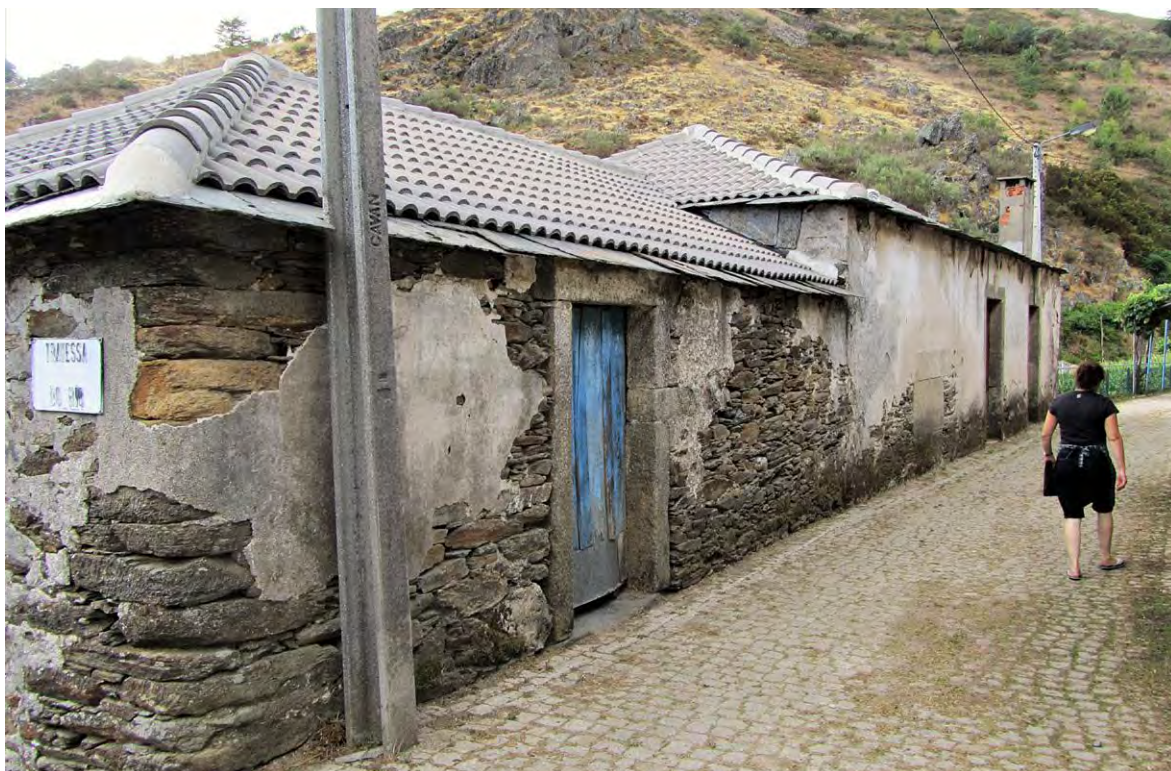
**FIG. 2.89. Edifícios com reboco de argamassa de cimento.** VC\_41(7)(A2). Para além de ser visível a falta de manutenção do revestimento nos dois edifícios, principalmente no da esq., podemos ainda reparar como no edifício da dir. são muito mais claras as anomalias de humidade pluvial: faixa horizontal na base da parede e no topo por falhas do beiral.

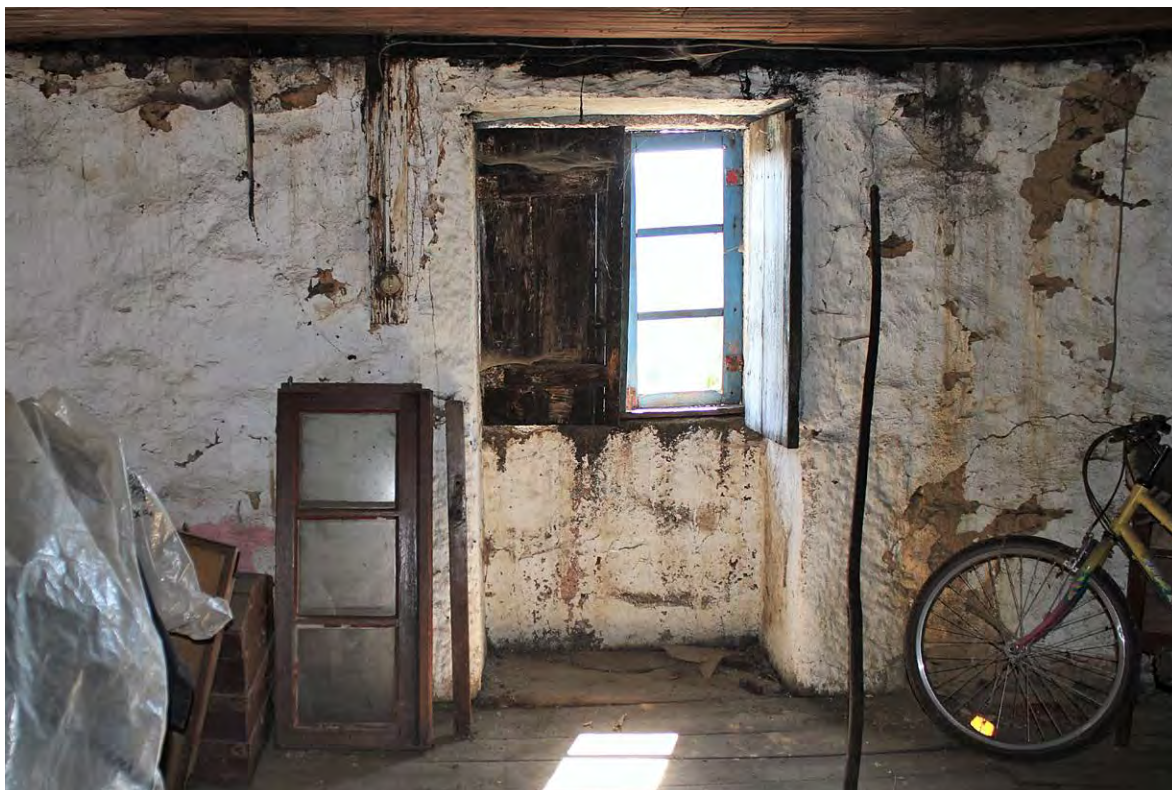
FIG. 2.92. Típica caixilharia em madeira alvo de várias anomalias relativas principalmente ao envelhecimento e humidade. VC\_2(21)(D3). Chamamos também à atenção para a humidade proveniente da cobertura que põe em risco a rede elétrica visível na fotografia.

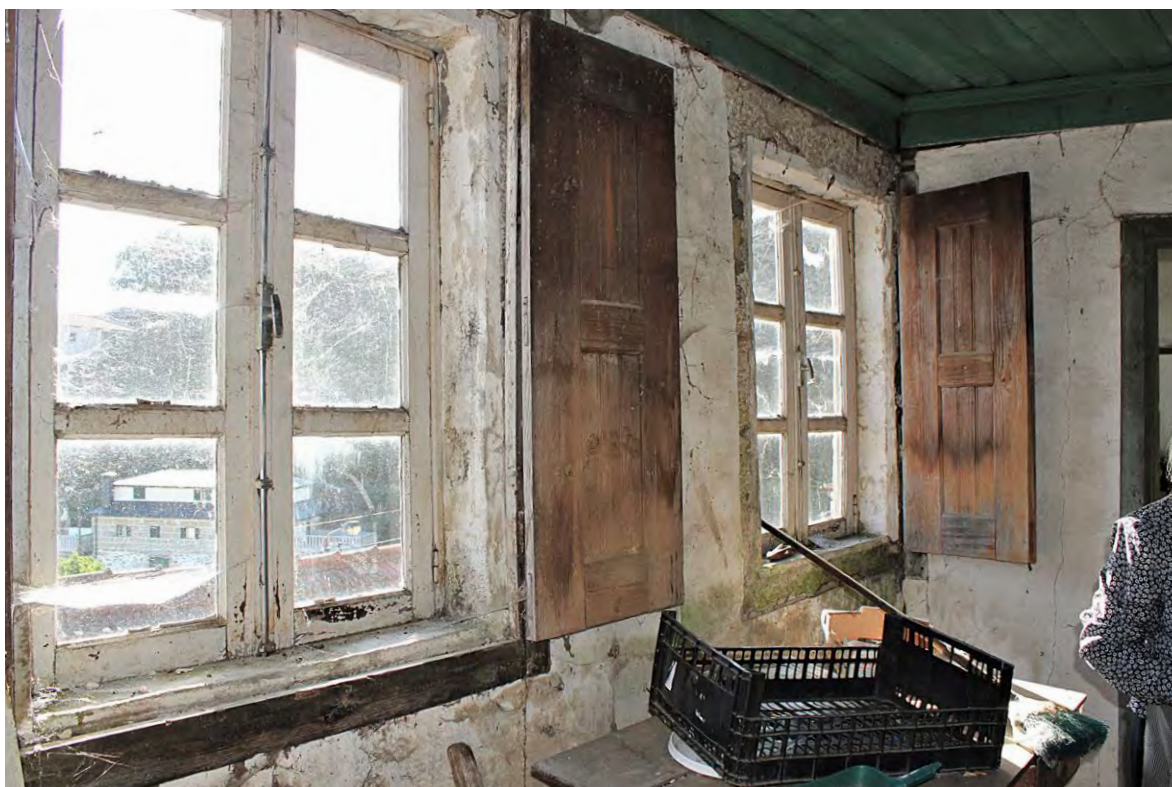
FIG. 2.93. Outras caixilharias em madeira também alvo de várias anomalias relativas principalmente ao envelhecimento e humidade. VC\_37(11)(B2).

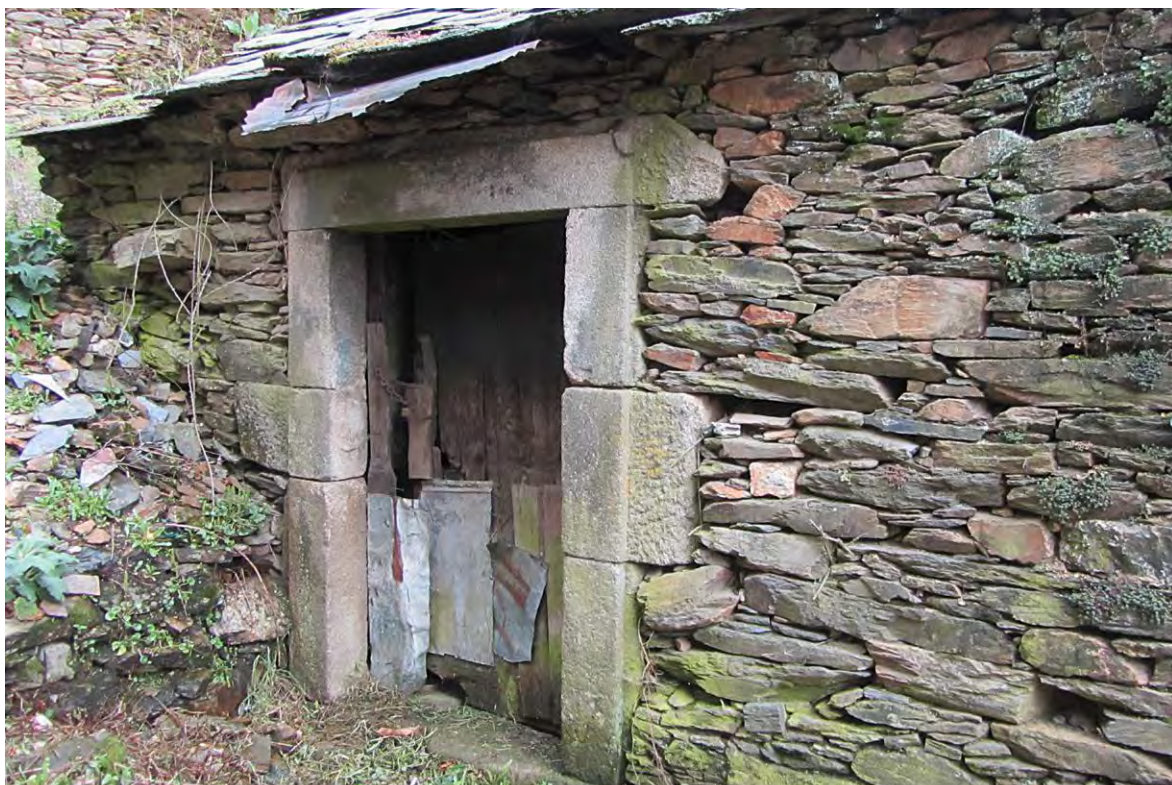
**FIG. 2.94. Porta de um anexo com fechadura de madeira manual. VC\_6(1)(C5).** Muitas portas de madeira, como neste casos, são remendadas com excertos de chapa metálica. As portas, tal como neste exemplo, sofrem de fraca manutenção, afixamento e negligência de soleira acabando por permitir infiltrações para o interior do edifício, apodrecer e cair.

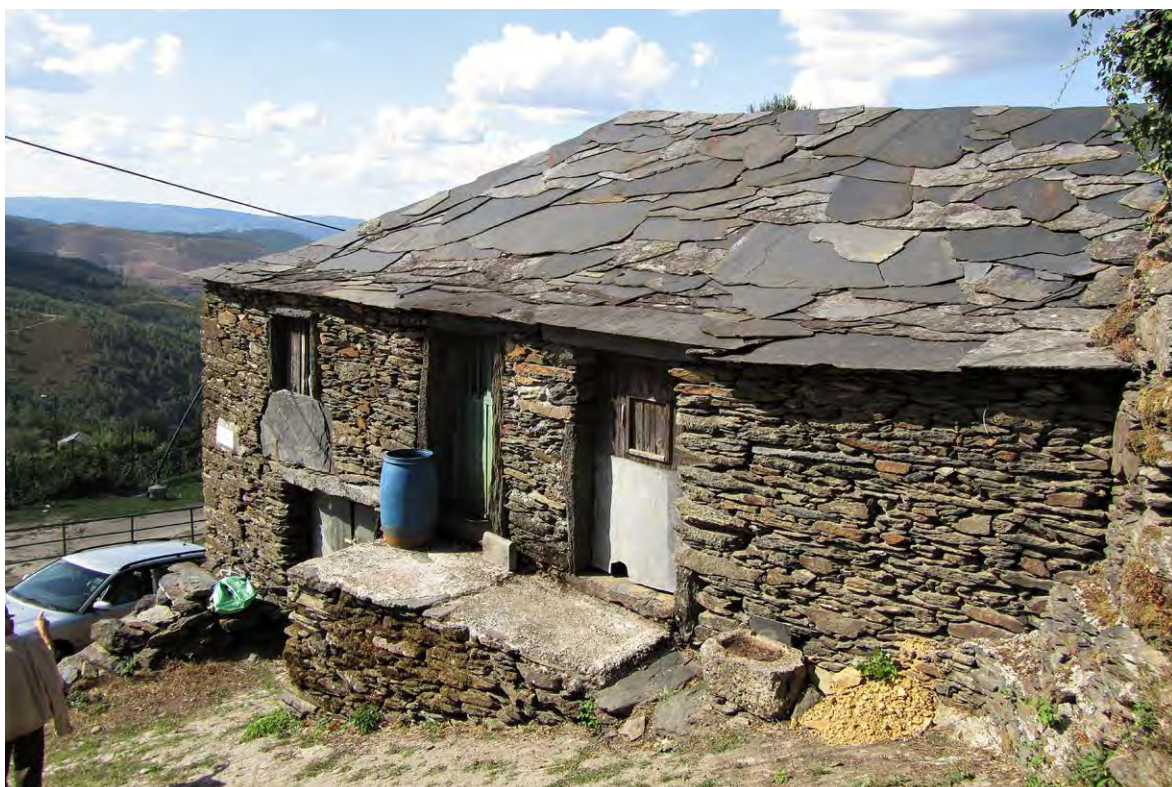
**FIG. 2.95. Outros exemplos de caixilharia. PARD\_41(1)(A2).** Nesta fotografia, é, mais uma vez, visível o excerto de chapa metálica nas portas e a fraca preocupação em vedar e conservar a caixilharia.

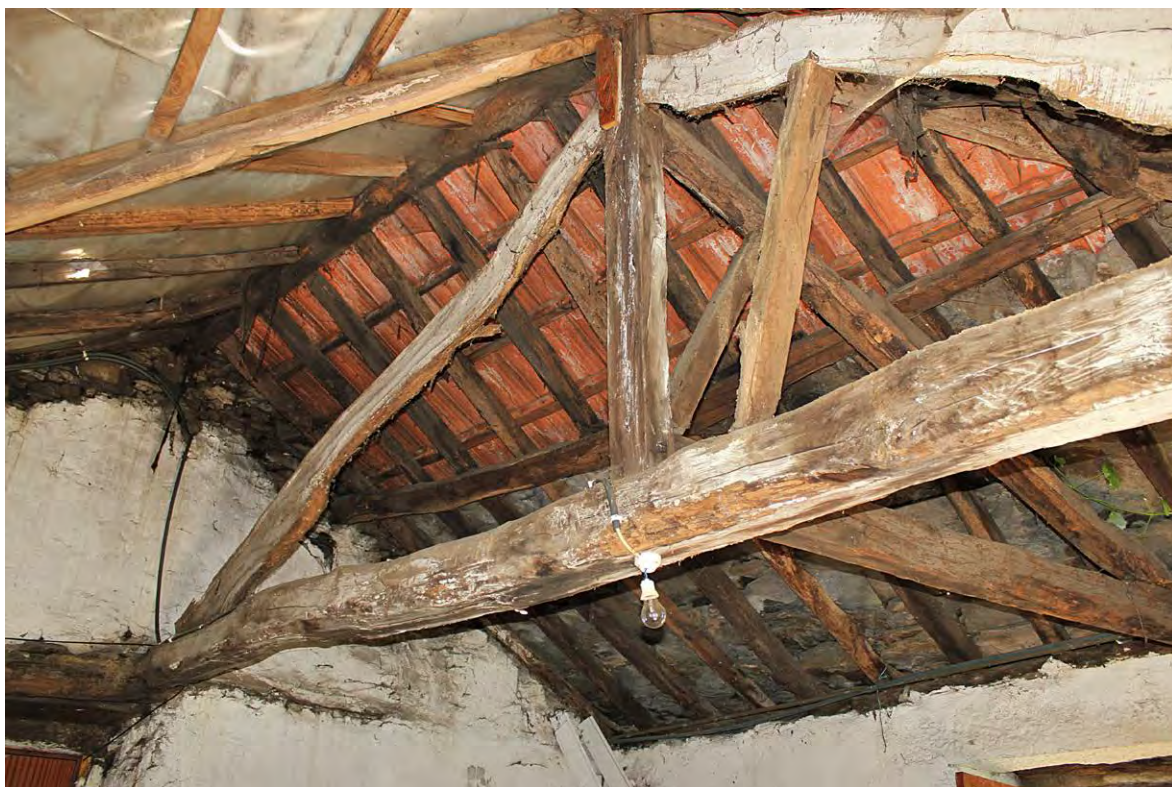
**FIG. 2.96. Estrutura em madeira de uma cobertura de um edifício de xisto.** VC\_11(15)(B6). Nesta fotografia podemos ver como esta cobertura possui vários revestimentos entre os quais, ardósia, telha cerâmica e plástico. Podemos observar a estrutura anárquica em que o revestimento se apoia, as infiltrações da cobertura que afetam a alvenaria e os madeiramentos, a falta de manutenção e apodrecimento.

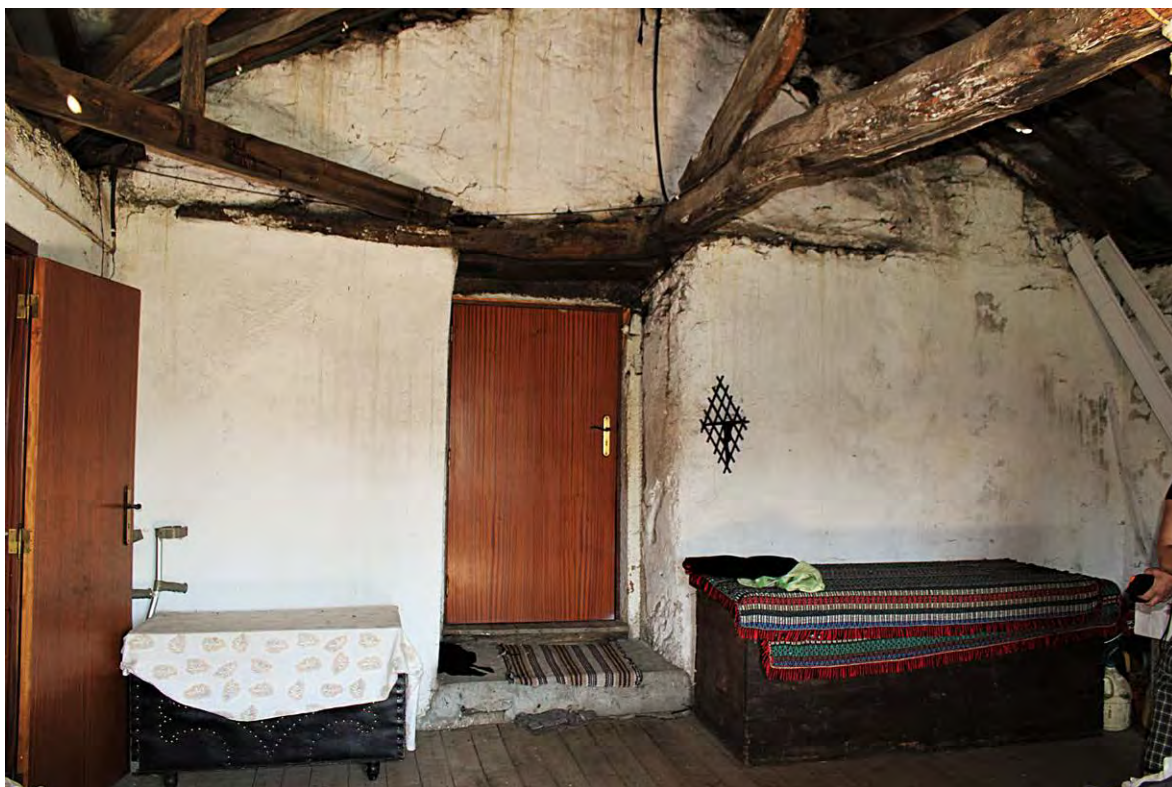
**FIG. 2.97. Outro ponto de vista da mesma cobertura.** VC\_11(14)(B6). Nesta fotografia podemos ver, primeiramente, a incoerência estrutural do telhado que vai descarregar a uma verga de um vão, em segundo lugar, novamente, as infiltrações da cobertura e podridão dos madeiramentos.

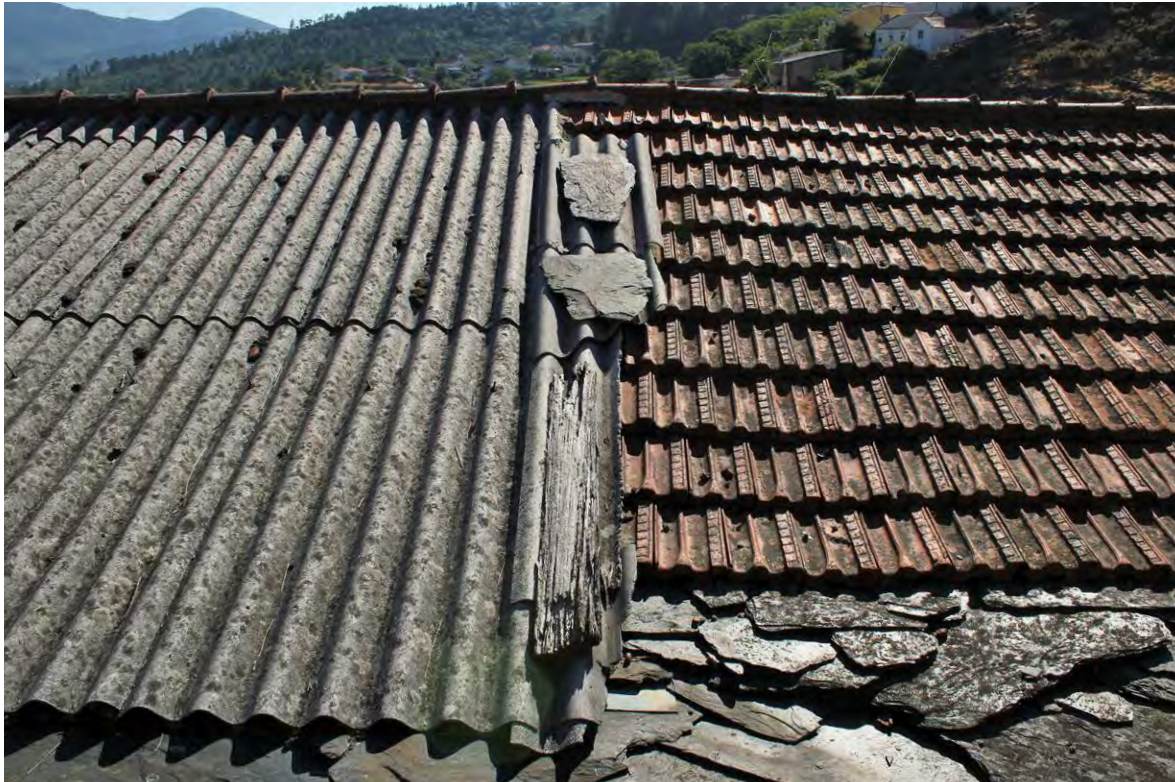
FIG. 2.98. Várias camadas de revestimento sobre uma cobertura em xisto. VC\_38(10)(B2).

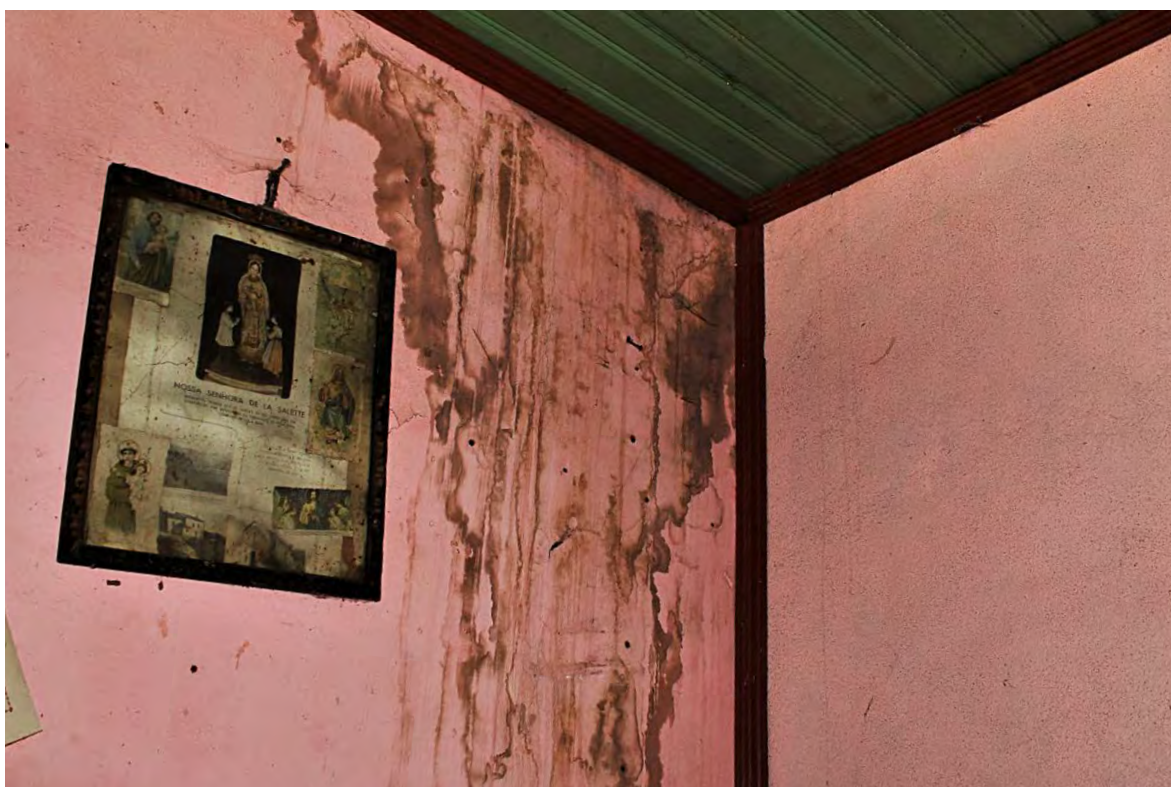
FIG. 2.100. Parede de tabique de madeira revestida a aglomerado também de madeira, afetada por infiltrações da cobertura e teto falso. VC\_38(20)(B2).

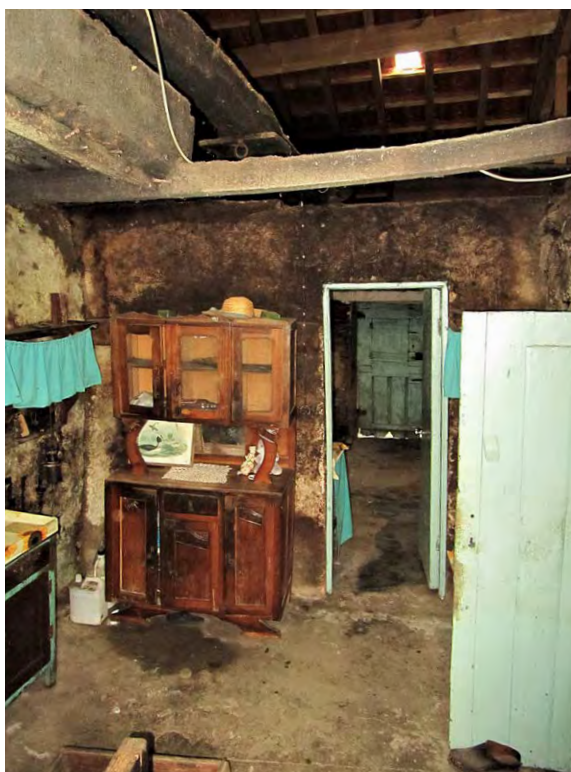
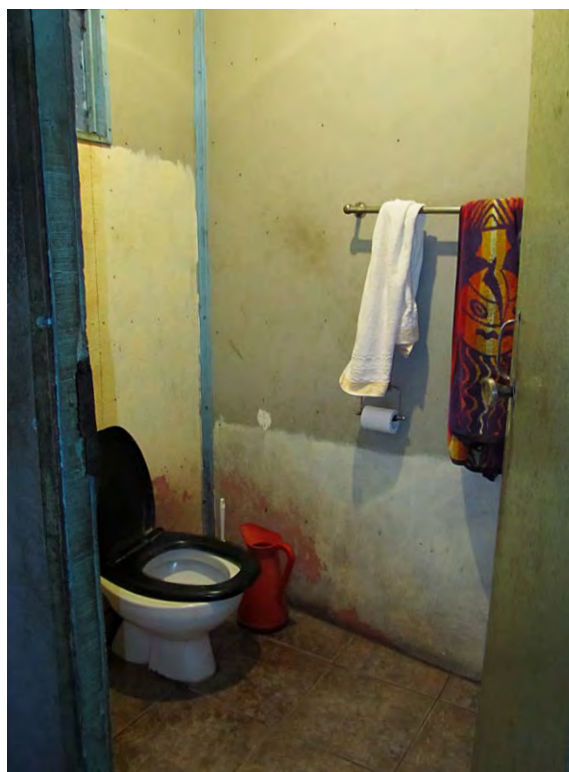
FIG. 2.101. Parede divisória de madeira rebocada afetada pela fuligem e infiltrações da antiga cobertura. VC\_5(20)(C4).

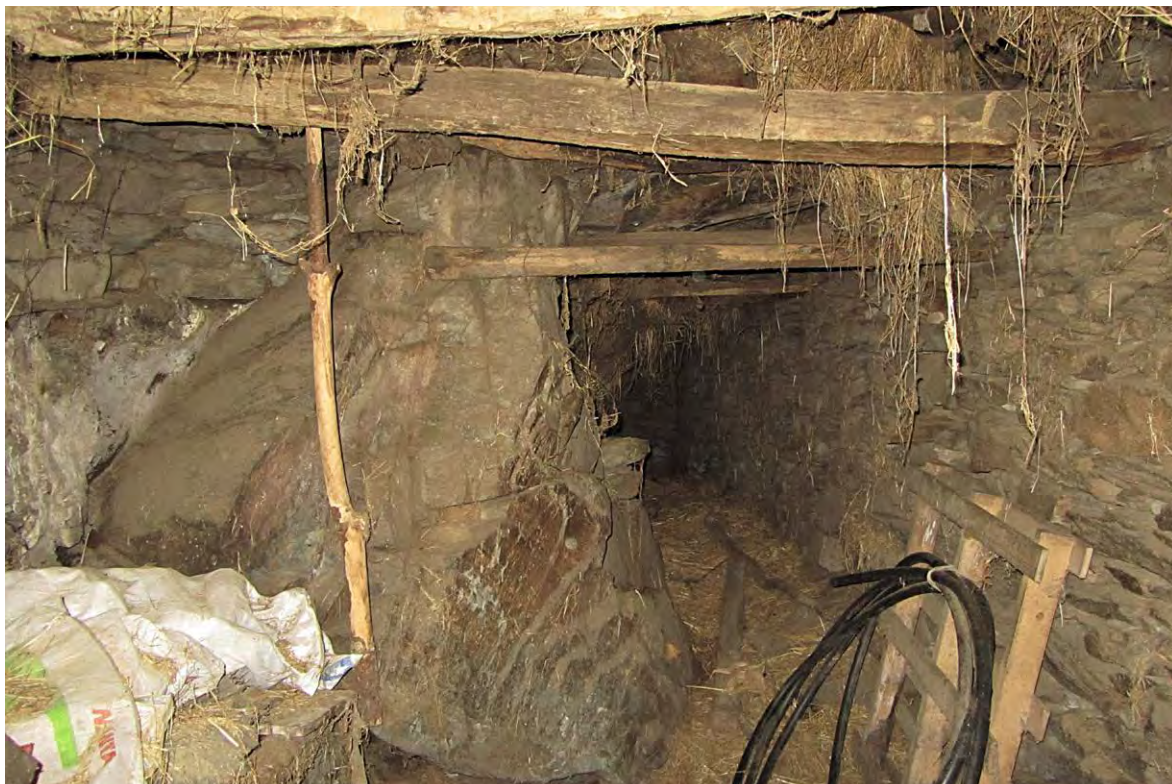
**FIG. 2.104.** Estrutura de sobrado incoerente provavelmente devido à dificuldade de extração do rochedo hoje no piso inferior do edifício. MASC\_20(6)(E4). A presença destes rochedos no interior das construções ocorre pontualmente.

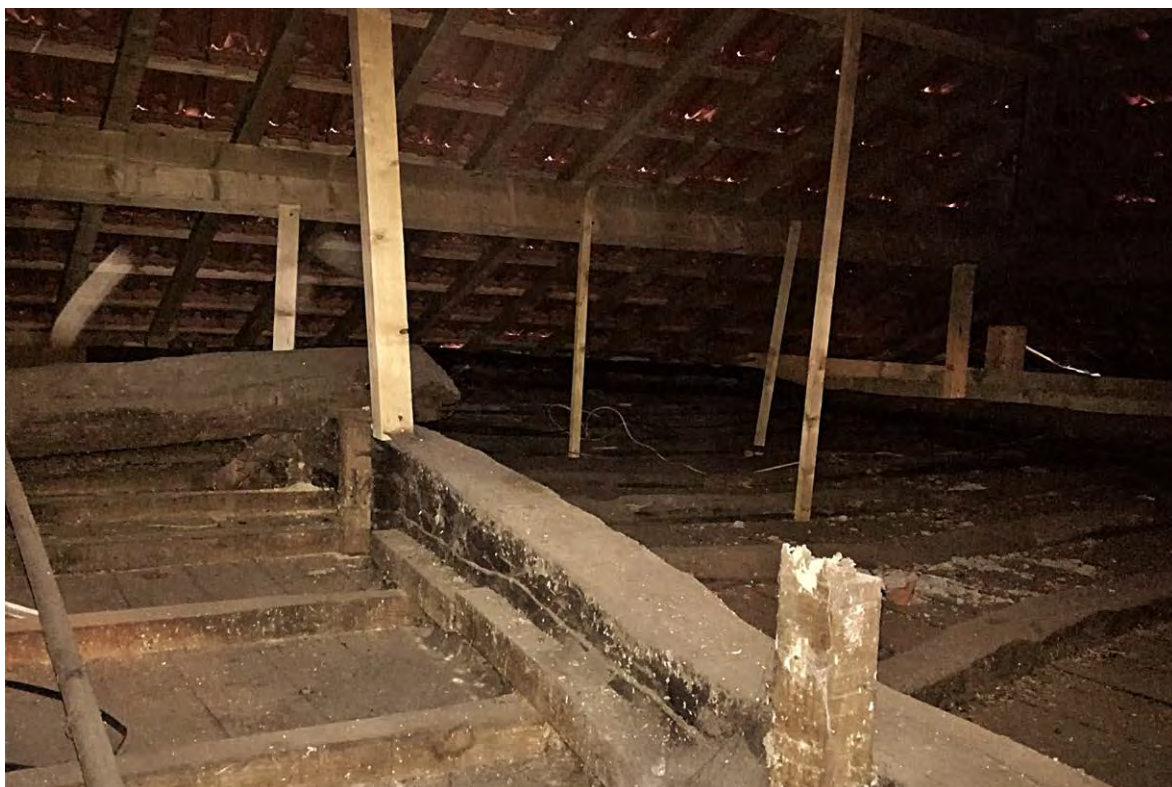
**FIG. 2.105. Estrutura de um teto falso.** VC\_5(66)(C4). Nesta fotografica podemos observar a desordem da estrutura de apoio ao vigamente de esteira. Podemos também ver como a estrutura é alvo de pó, resíduos e infiltrações da cobertura.

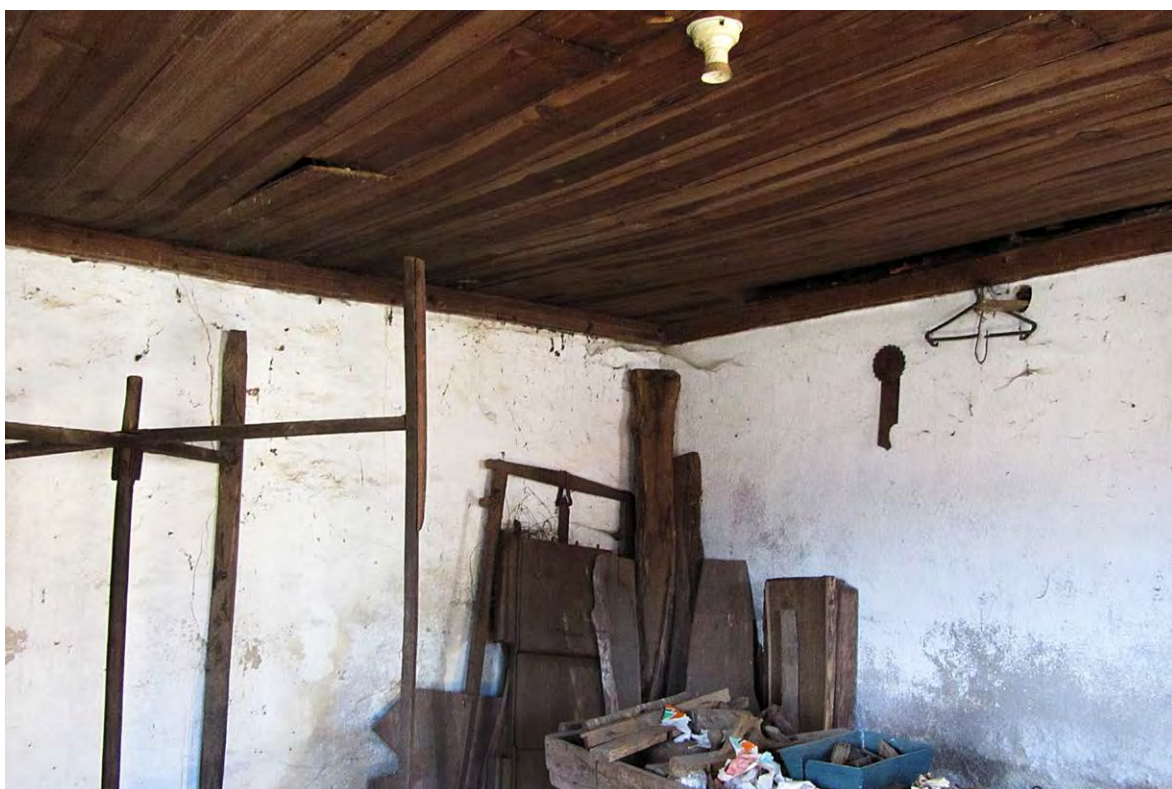
**FIG. 2.106. Teto falso em madeira com abaulamento e queda de revestimento.** VC\_36(2)(B2).
